STUDY KEGAGALAN AKIBAT KOROSI PADA PIPA ECONOMIZER

Acep Wagiman ¹, Gugun Gundara ²

Failure analysis to the economizer tube of boiler with operation pressure ± 190 bar, in holding time 6 hour have been investigated. The economizer tube is carbon steel, ASTM A210 Grade C, outside diameter ± 51 mm and thickness ± 6 mm. The investigation cause of failure from the economizer tube included : chemical composition and metallography analysis, visual examination at outer and inner fire side, measuring thickness and densities of the scale at inner fire side and wall side, chemical composition analysis of the at surface crust the economizer tube. From the results of visual investigation to both outer and inner fire side of the economizer tube shown that at fire side occur decrease thickness of the wall tube, with minimum thickness are 1.37 mm and 2,50 mm, respectively. Those caused by erosion corrosion result from effect the fly ash. Beside that, at inner fire side of the economizer tube occur light pitting corrosion result by oxygen corrosion.

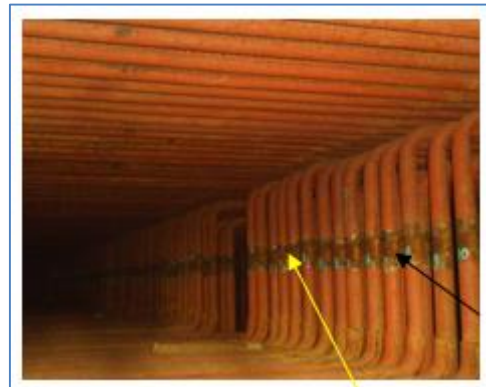
Gambar 1. Penampang dalam pipa *Economizer*, terlihatnya las-las sambungan dan shield dalam setiap belokan

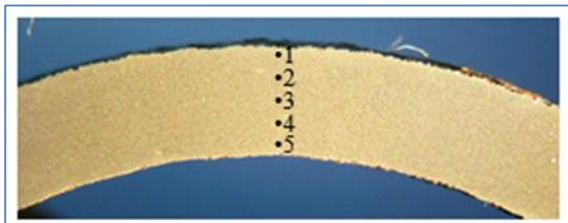
Gambar 4. Titik Lokasi Uji Kekerasan

No	NILAI KEKERASAN, HV
1	152
2	152
3	153
4	152
5	151
Rata - rata	152

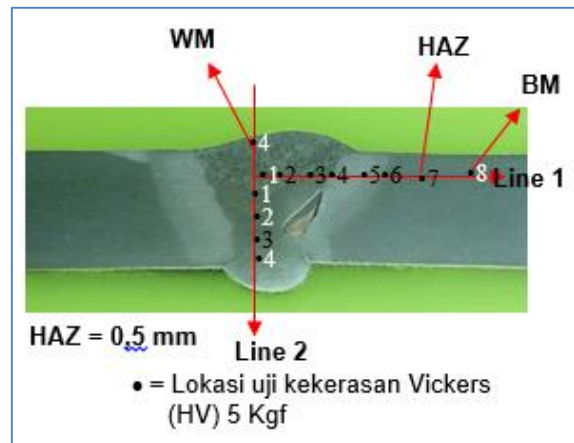
Gambar 5. Lokasi Uji Kekerasan Vickers

No	NILAI KEKERASAN HV	
	Line 1	Line 2
1	175 HV	192 HV
2	175 HV	190 HV
3	241 HV	181 HV
4	241 HV	158 HV
5	232 HV	153 HV
6	232 HV	
7	218 HV	
8	181 BM

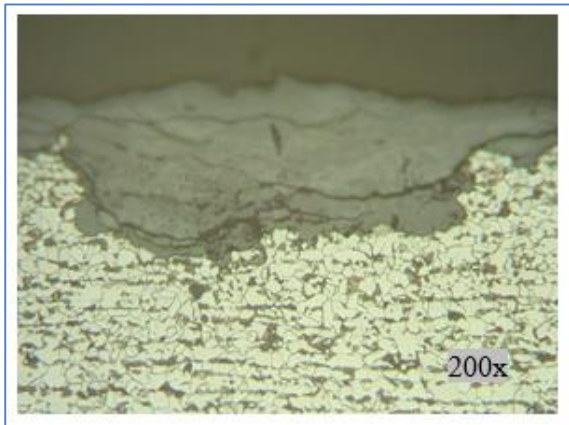
Gambar 6. Struktur mikro metallografi potongan memanjang (lokasi 1) diameter luar berupa ferit (putih) - perlit (hitam) dan mengalami serangan korosi menyeluruh pada diameter luar dan dalam. Etsa: nital 2%

Struktur mikro hasil pengujian metalografi pada beberapa titik di daerah sekitar korosi ditunjukan pada gambar 2 dan 3. Pada lokasi 1, gambar 4 dan gambar 5, merupakan daerah luar dan dalam sesuai gambar, dimana pada sebelah kanan luar nampak daerah hitam yang merambat seperti akar yang merupakan *general corrosion* atau korosi merata, ini terjadi adanya pengaruh lingkungan laut adalah lingkungan yang paling rentan terhadap korosi sehingga yang berlangsung mengakibatkan seluruh permukaan tersebut menjadi kasar dan timbul tegangan permukaan dan ini terjadi biasanya material selagi ada di *storage material*. Secara teknik korosi merata tidak berbahaya karena laju korosinya dapat diketahui dan diukur dengan ketelitian tinggi. Kegagalan material akibat serangan korosi ini dapat dihindari dengan pemeriksaan dan monitoring secara teratur. Korosi pada logam terjadi karena adanya reaksi redoks antara logam dan lingkungannya. Korosi merata berlangsung secara lambat dan korosi ini dipicu oleh korosi yang mula – mula terjadi pada sebagian permukaan sehingga dengan bertambahnya waktu akan menyebar keseluruh ke permukaan logam. Korosi yang terjadi pada logam besi prosesnya bisa dilihat dibawah ini :

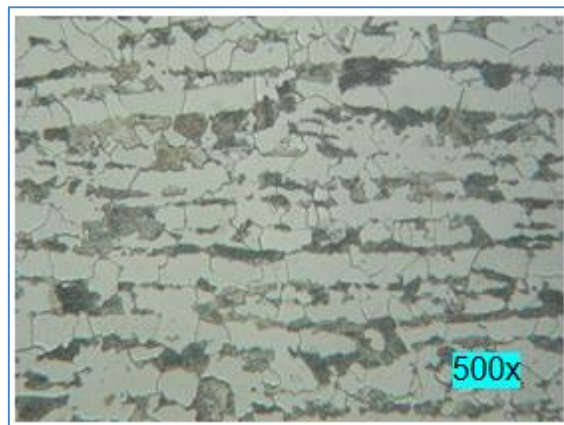
Gambar 7. Struktur mikro metallografi potongan memanjang (lokasi 2) berupa ferit (putih) - perlit (hitam). Etsa: nital 2%

Pada lokasi 2 dan lokasi 3 terjadi hal sama korosi menyeluruh, untuk mengetahui struktur mikro baja karbon terlihat jelas yang terdiri struktur ferit yang berwarna putih sedang yang perlit berwarna hitam, sehingga pada bagian dalam sisi api pipa *economizer* terjadinya korosi sumuran ringan, korosi sumuran merupakan korosi yang muncul dan terkonsentrasi pada daerah tertentu. Bentuk korosi tersebut disebabkan oleh klorida atau akibat oxygen corrosion. Mekanisme terbentuknya korosi sumuran sama dengan korosi celah, hanya saja korosi sumuran ukurannya lebih kecil jika dibandingkan dengan korosi celah. Karena jaraknya yang saling berdekatan satu sama lain, korosi sumuran akan mengakibatkan permukaan logam akan menjadi kasar. Korosi sumuran terjadi karena komposisi material yang tidak homogen, rusaknya lapisan pelindung, adanya endapan dipermukaan material, serta adanya bagian yang cacat *Incomplete penetration* pada material.

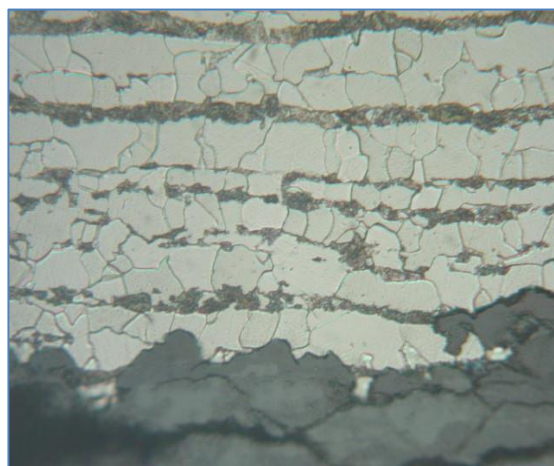
Gambar 8. Struktur mikro metallografi potongan memanjang (lokasi 3) diameter dalam berupa ferit (putih) - perlit (hitam) dan mengalami serangan korosi menyeluruh. Etsa: nital 2%

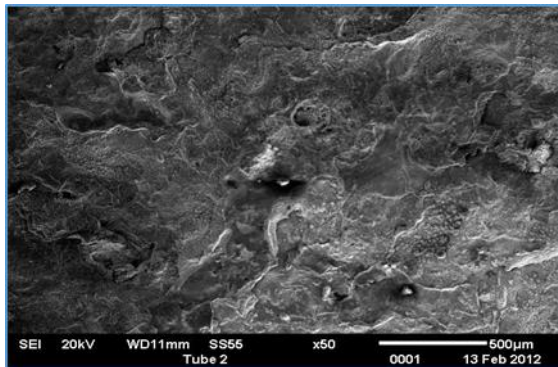
Gambar 9. Foto permukaan electron icroscope tube 2 (perbesaran sampai 200x)

Dari gambar 9 dan 10 terlihat bahwa bentuk serangan korosi cenderung sama,

disana –sini terdapat bongkahan korosi dengan alur retak yang bersifat lameran.
